القاهرة التاريخية
HISTORIC CAIRO

مشروع ترميم
قصر محمد علي باشا

قصر محمد علي باشا

٢٠٠٥

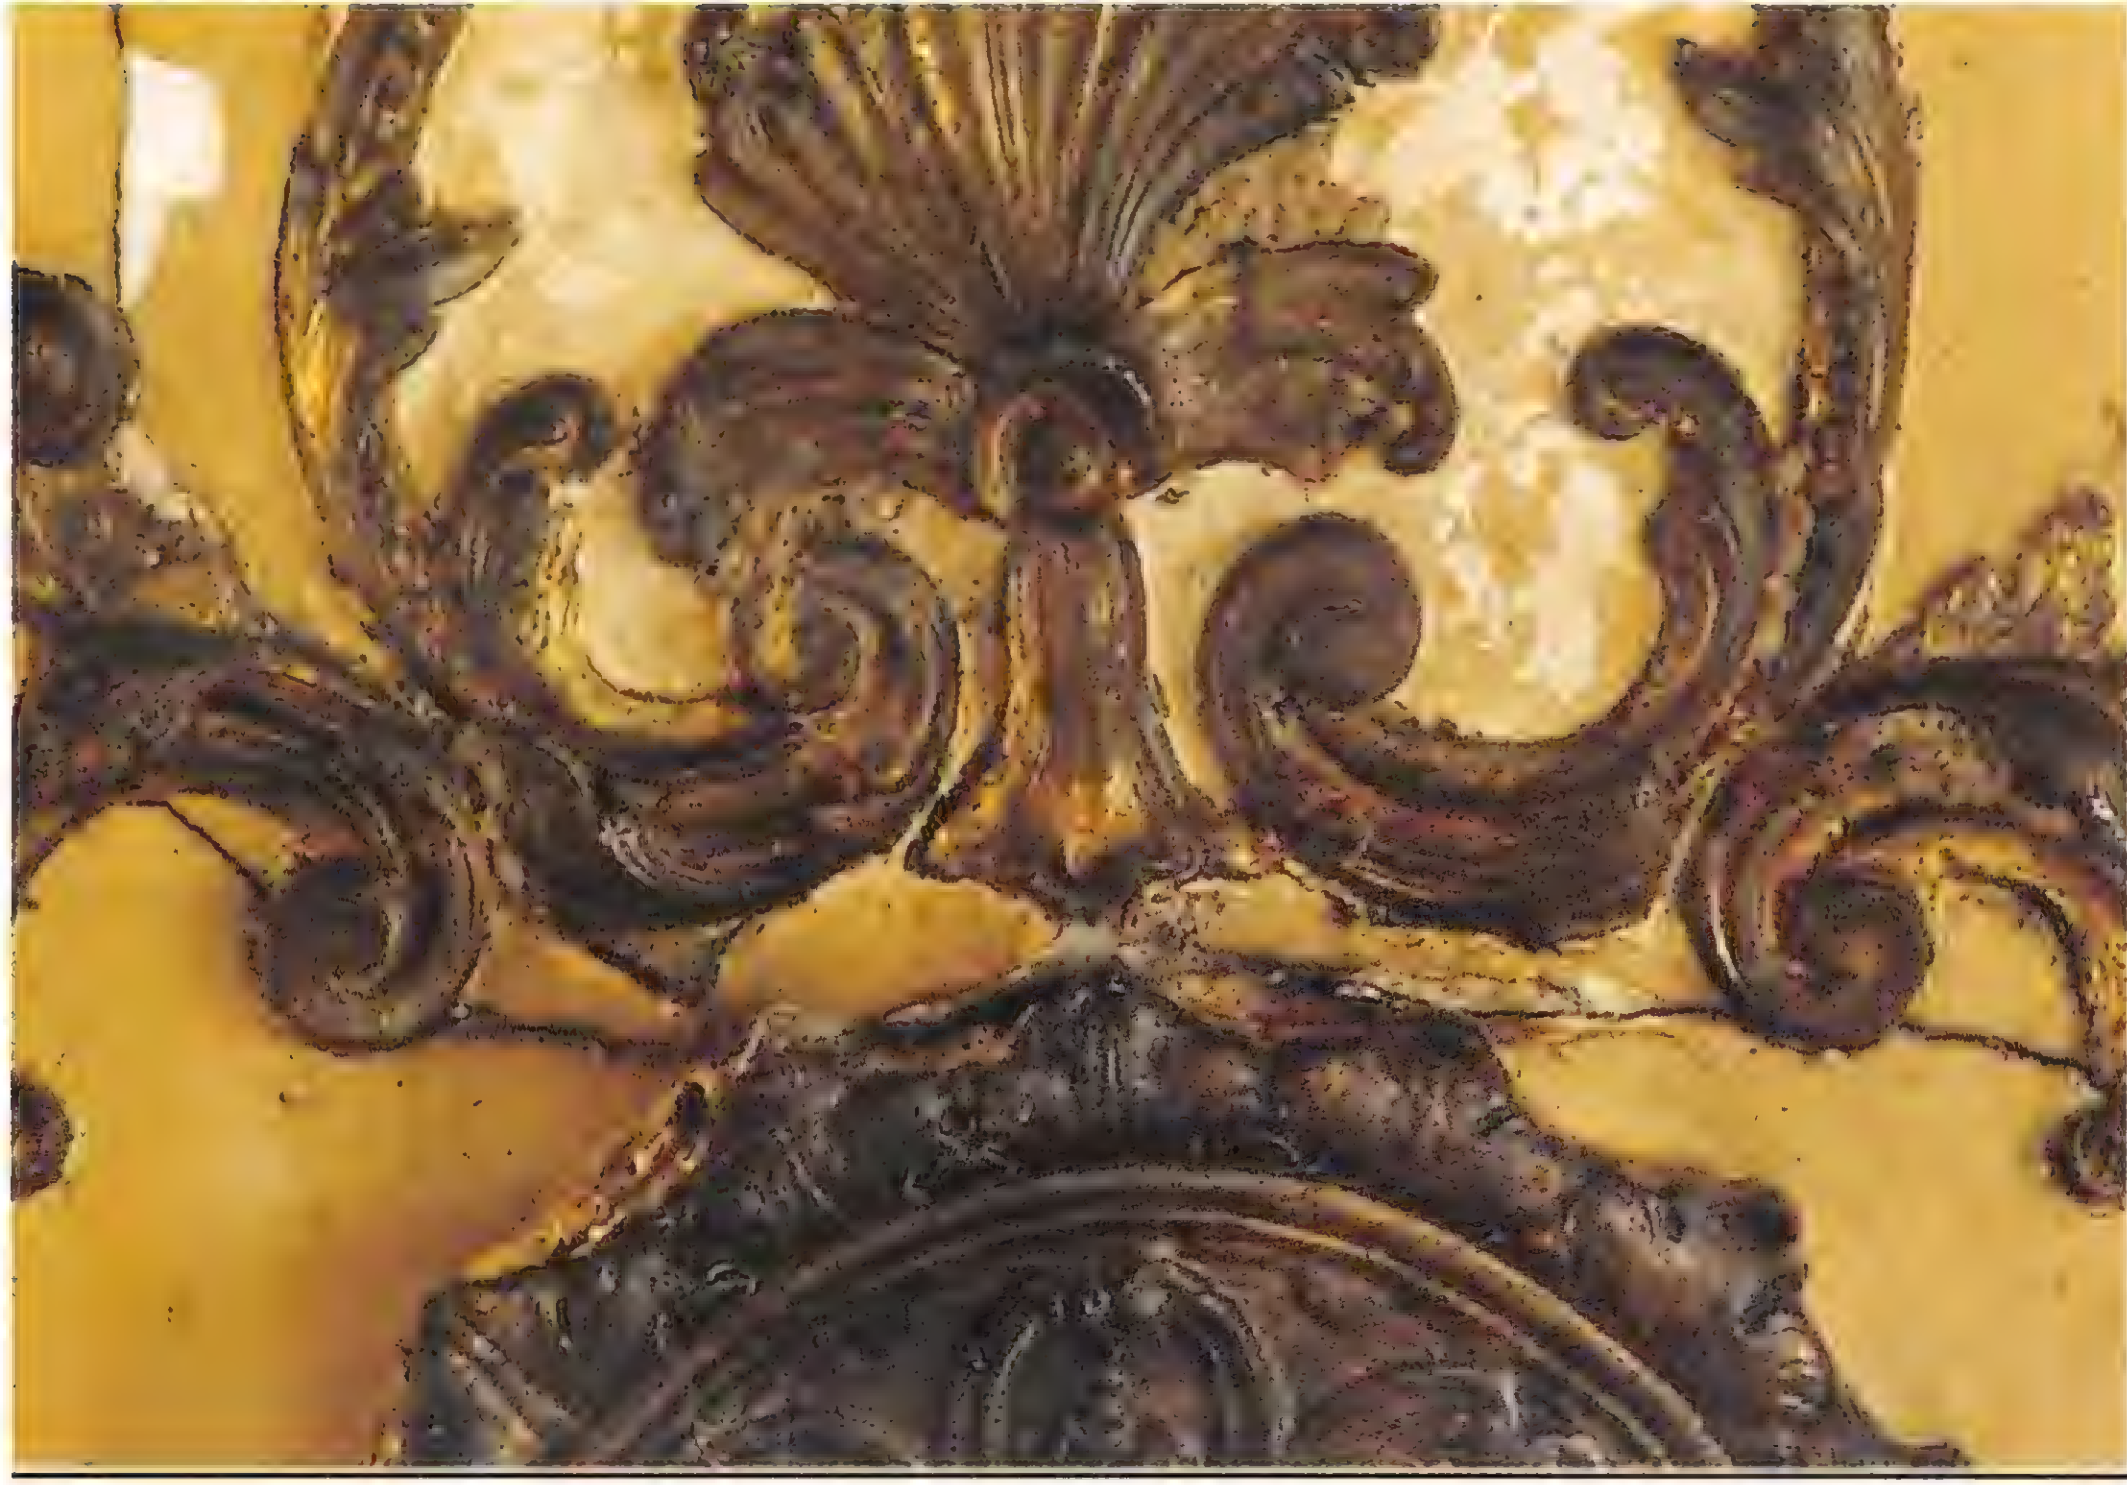
تذهيب تالف بالوحدات الزخرفية

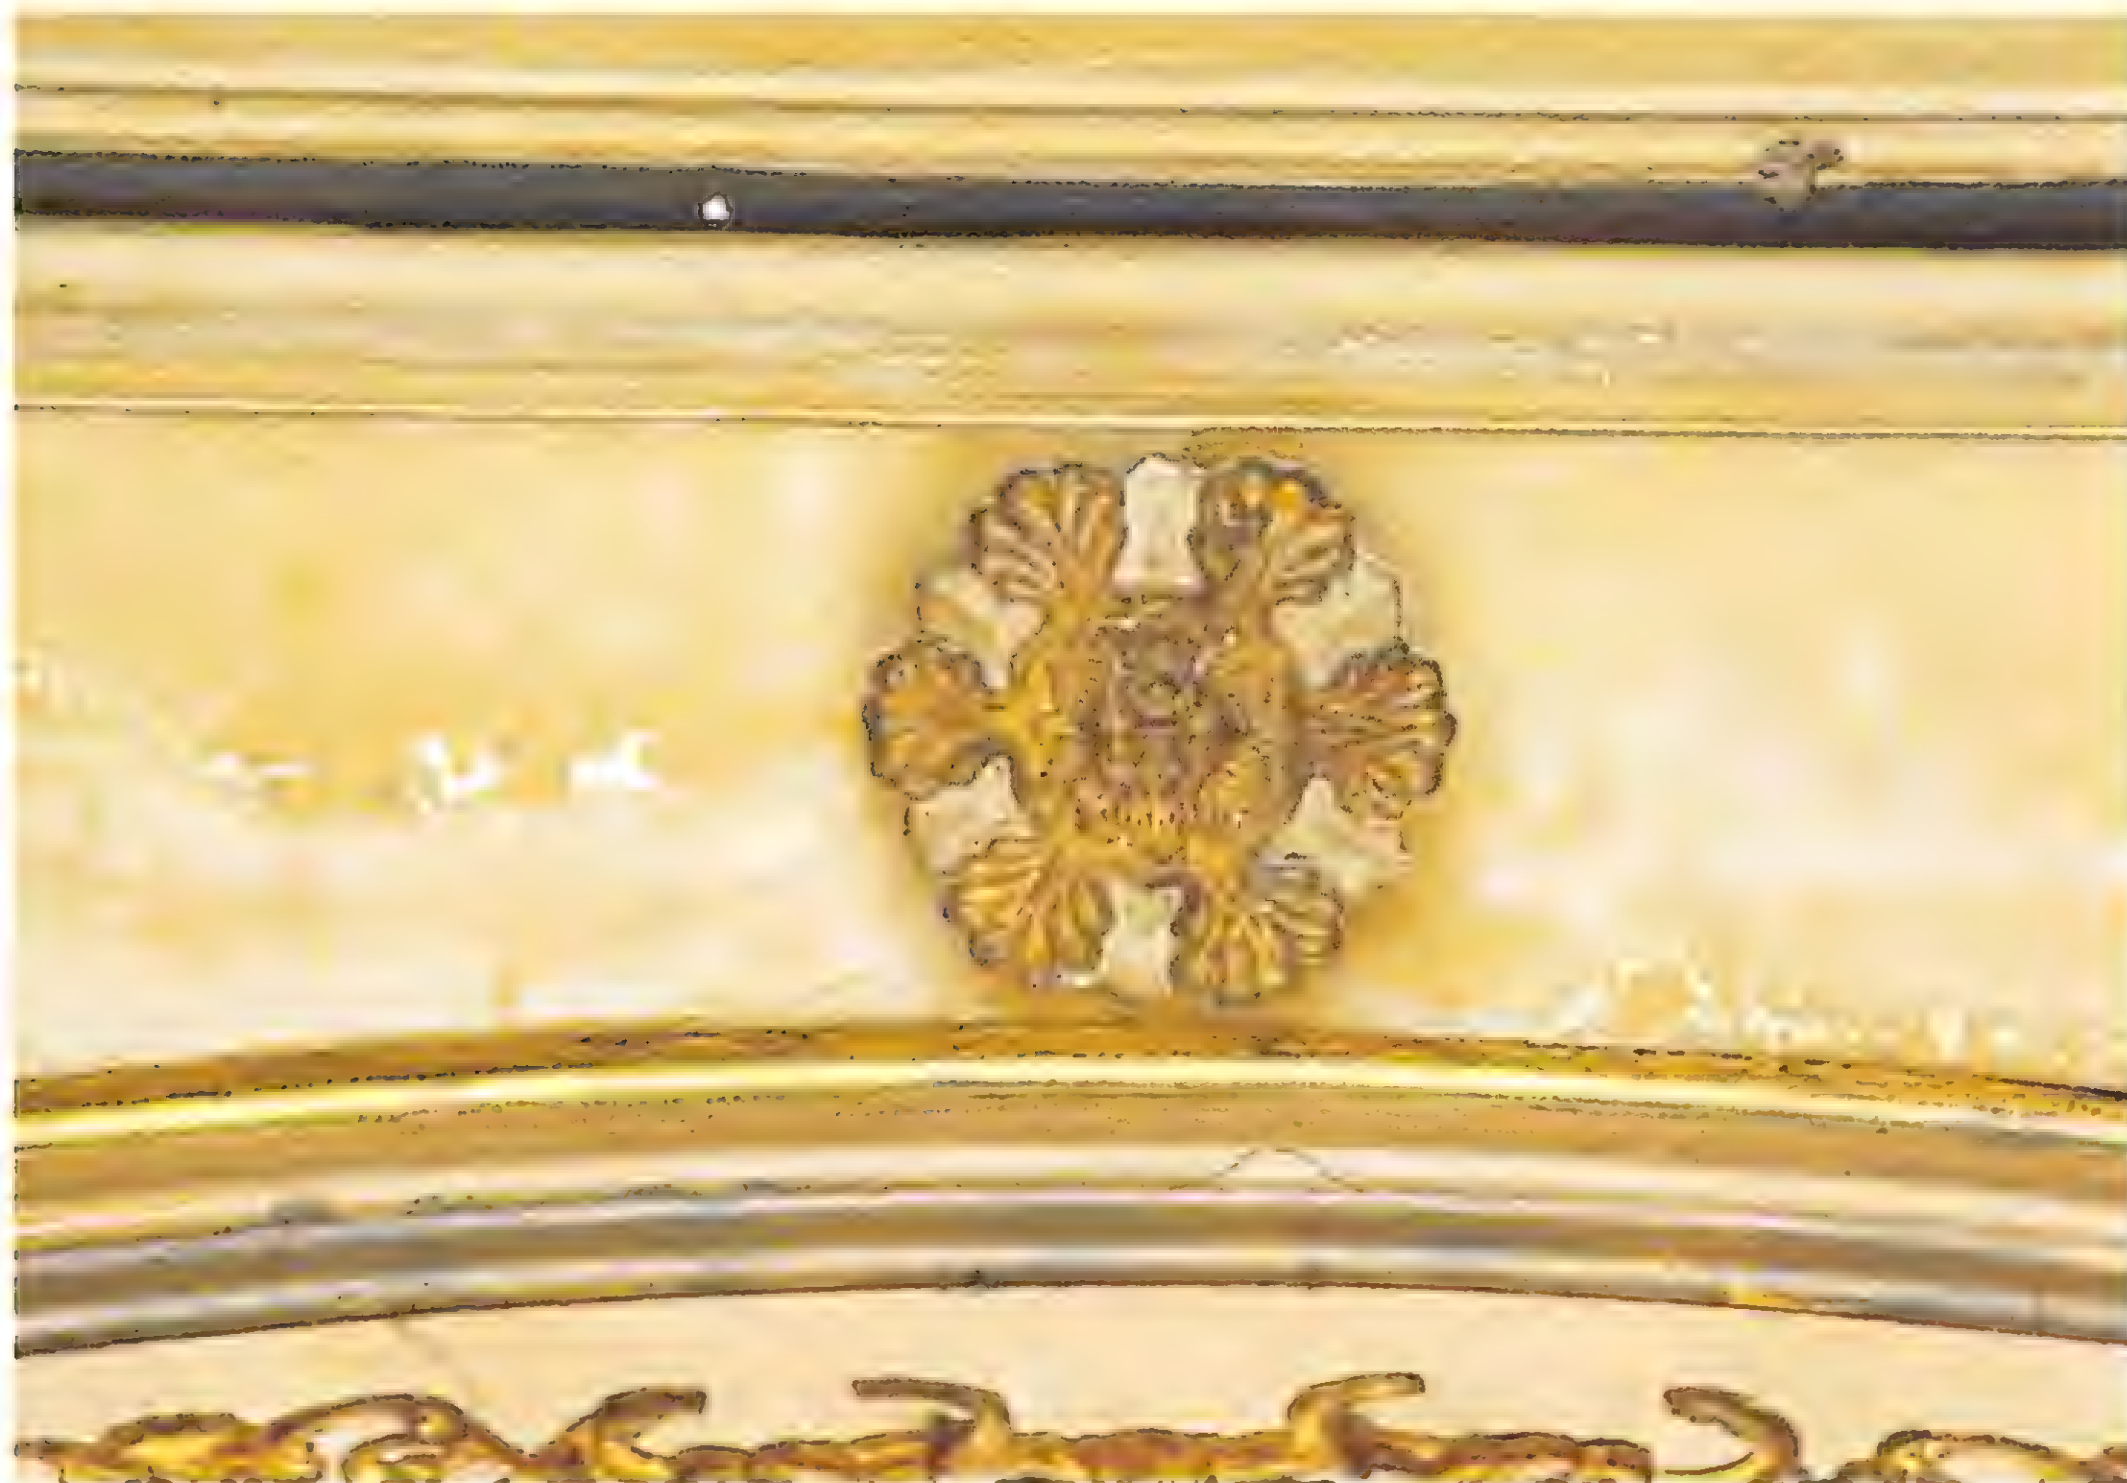
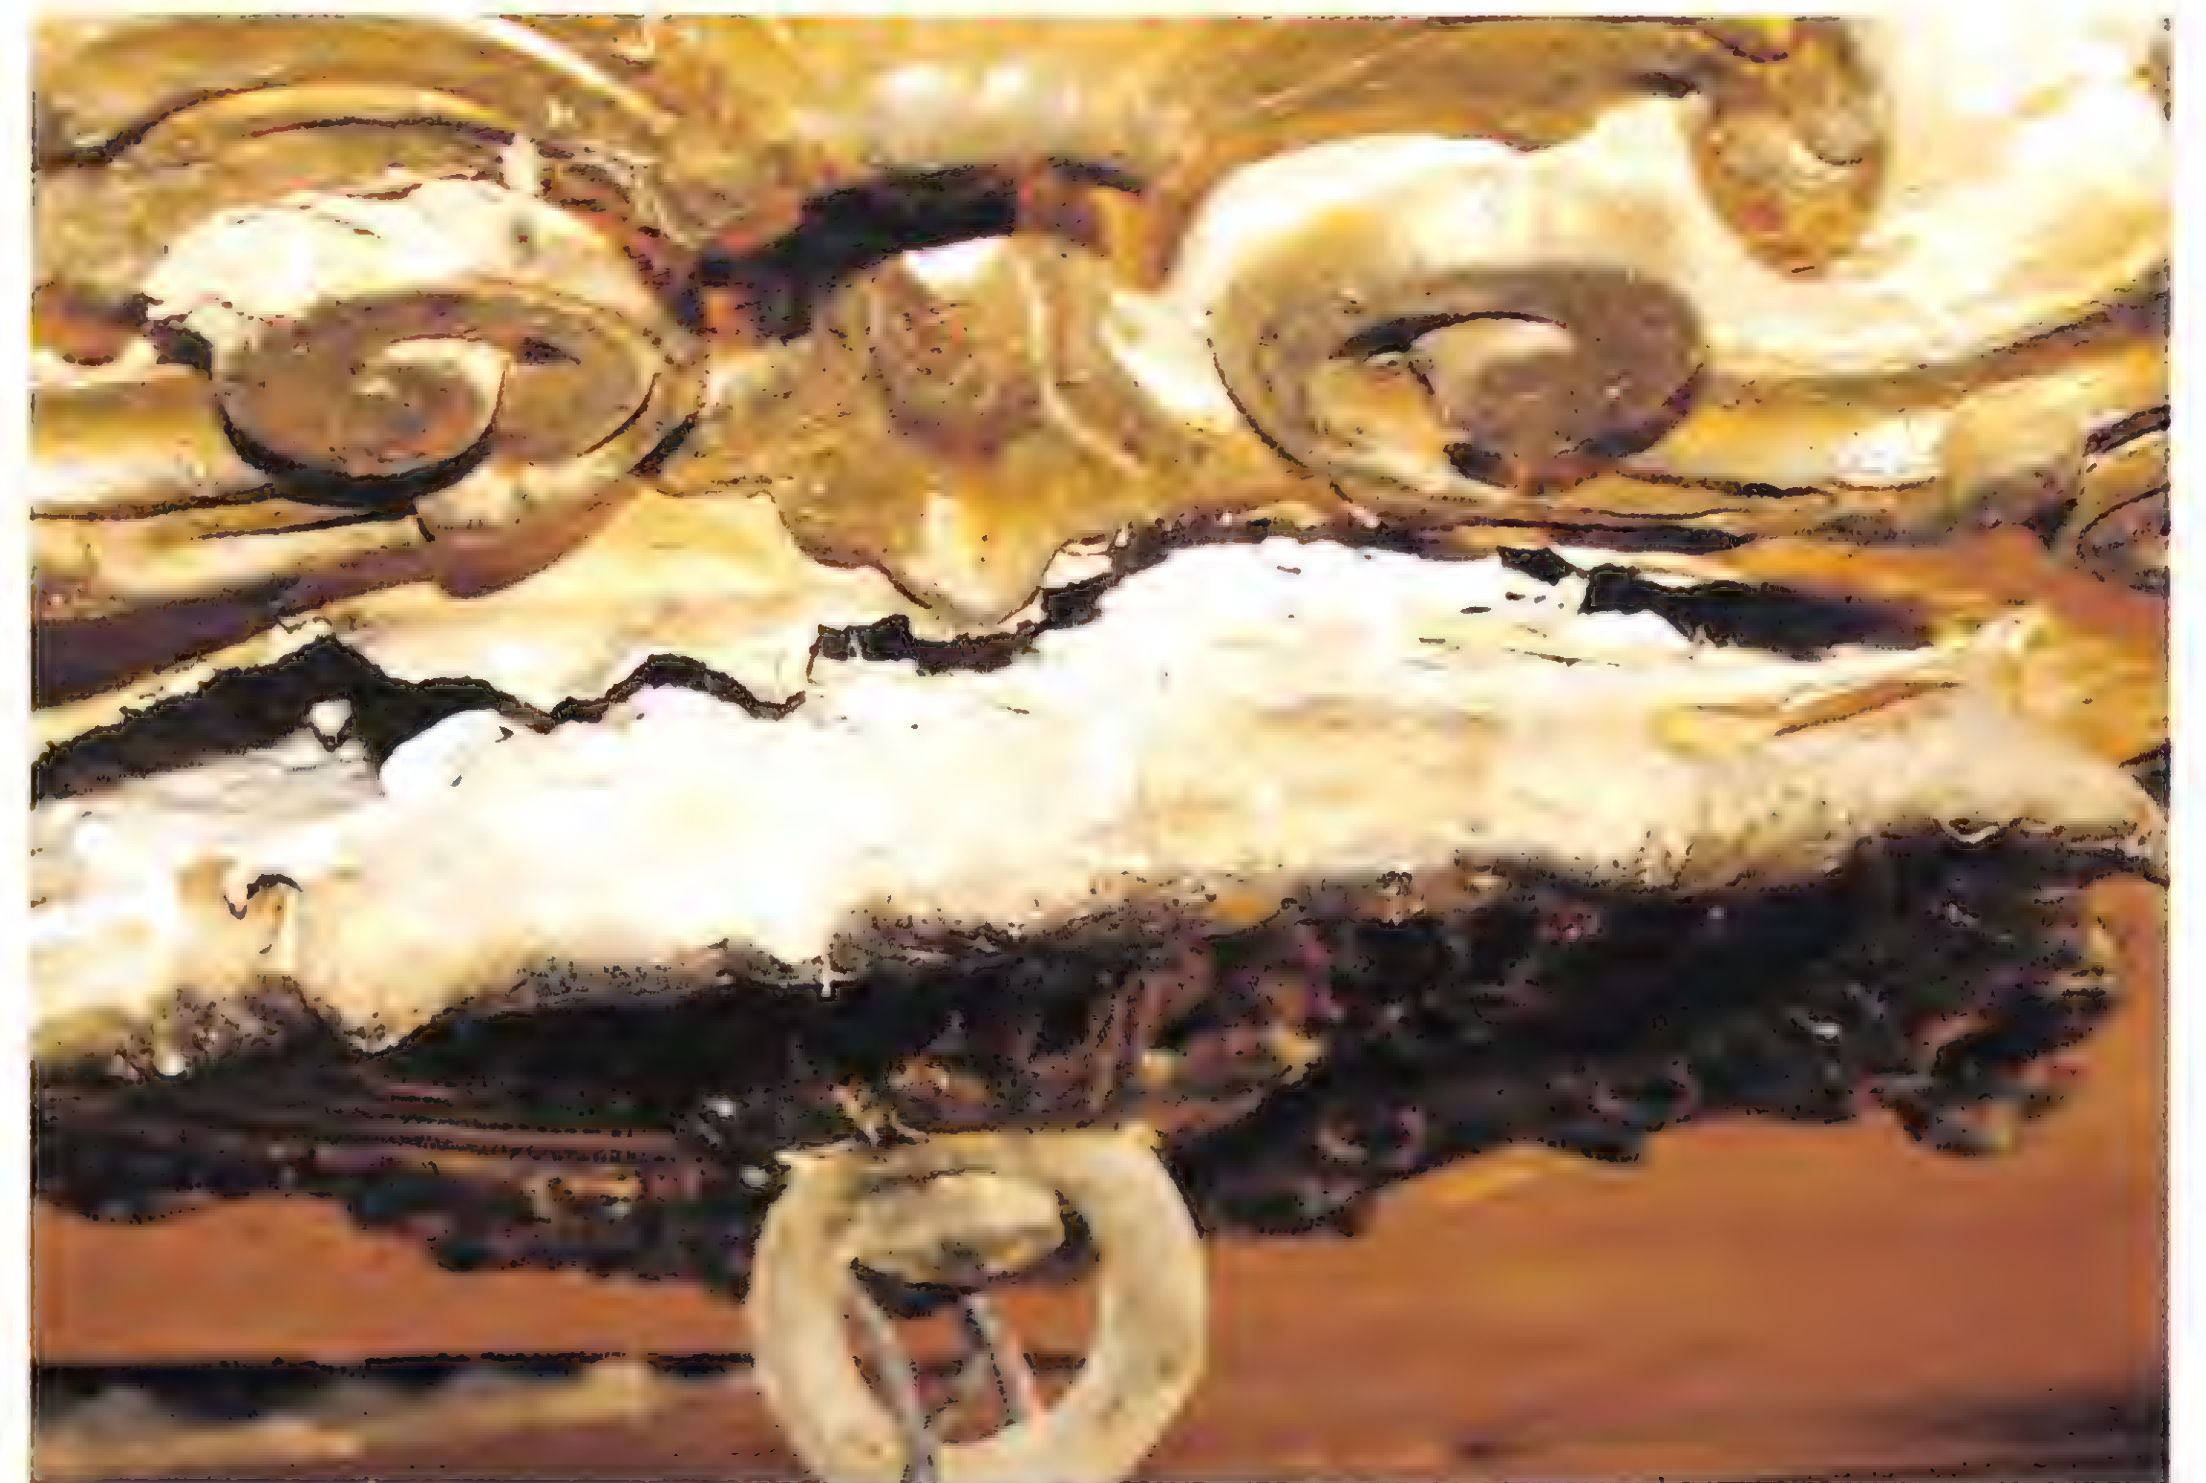
أنفصالات بالوحدات الزخرفية

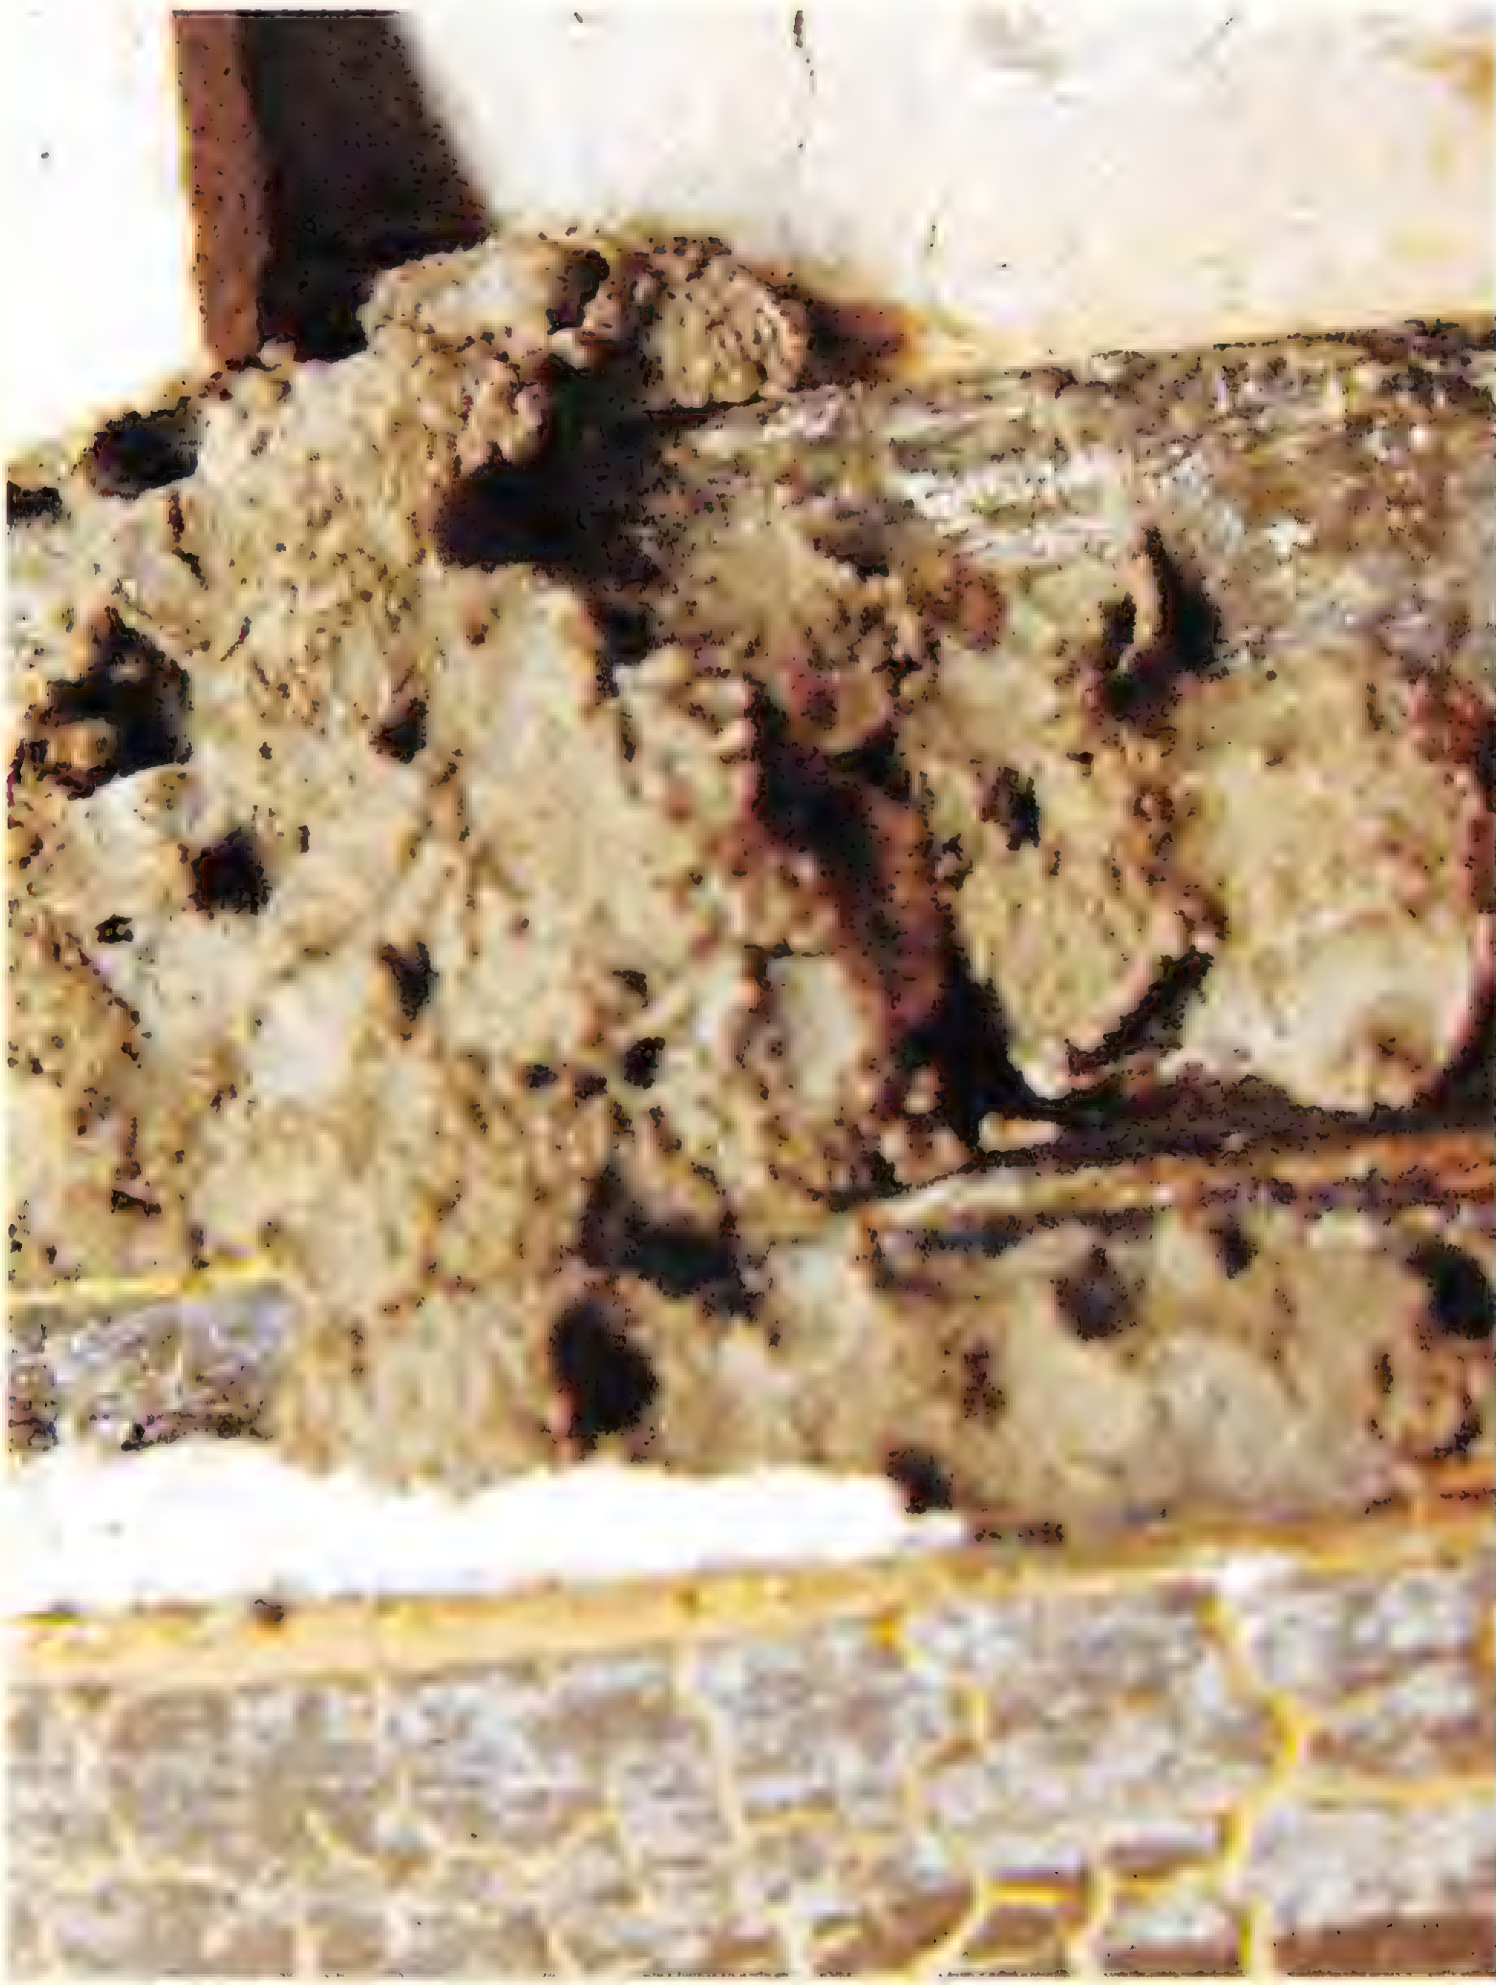
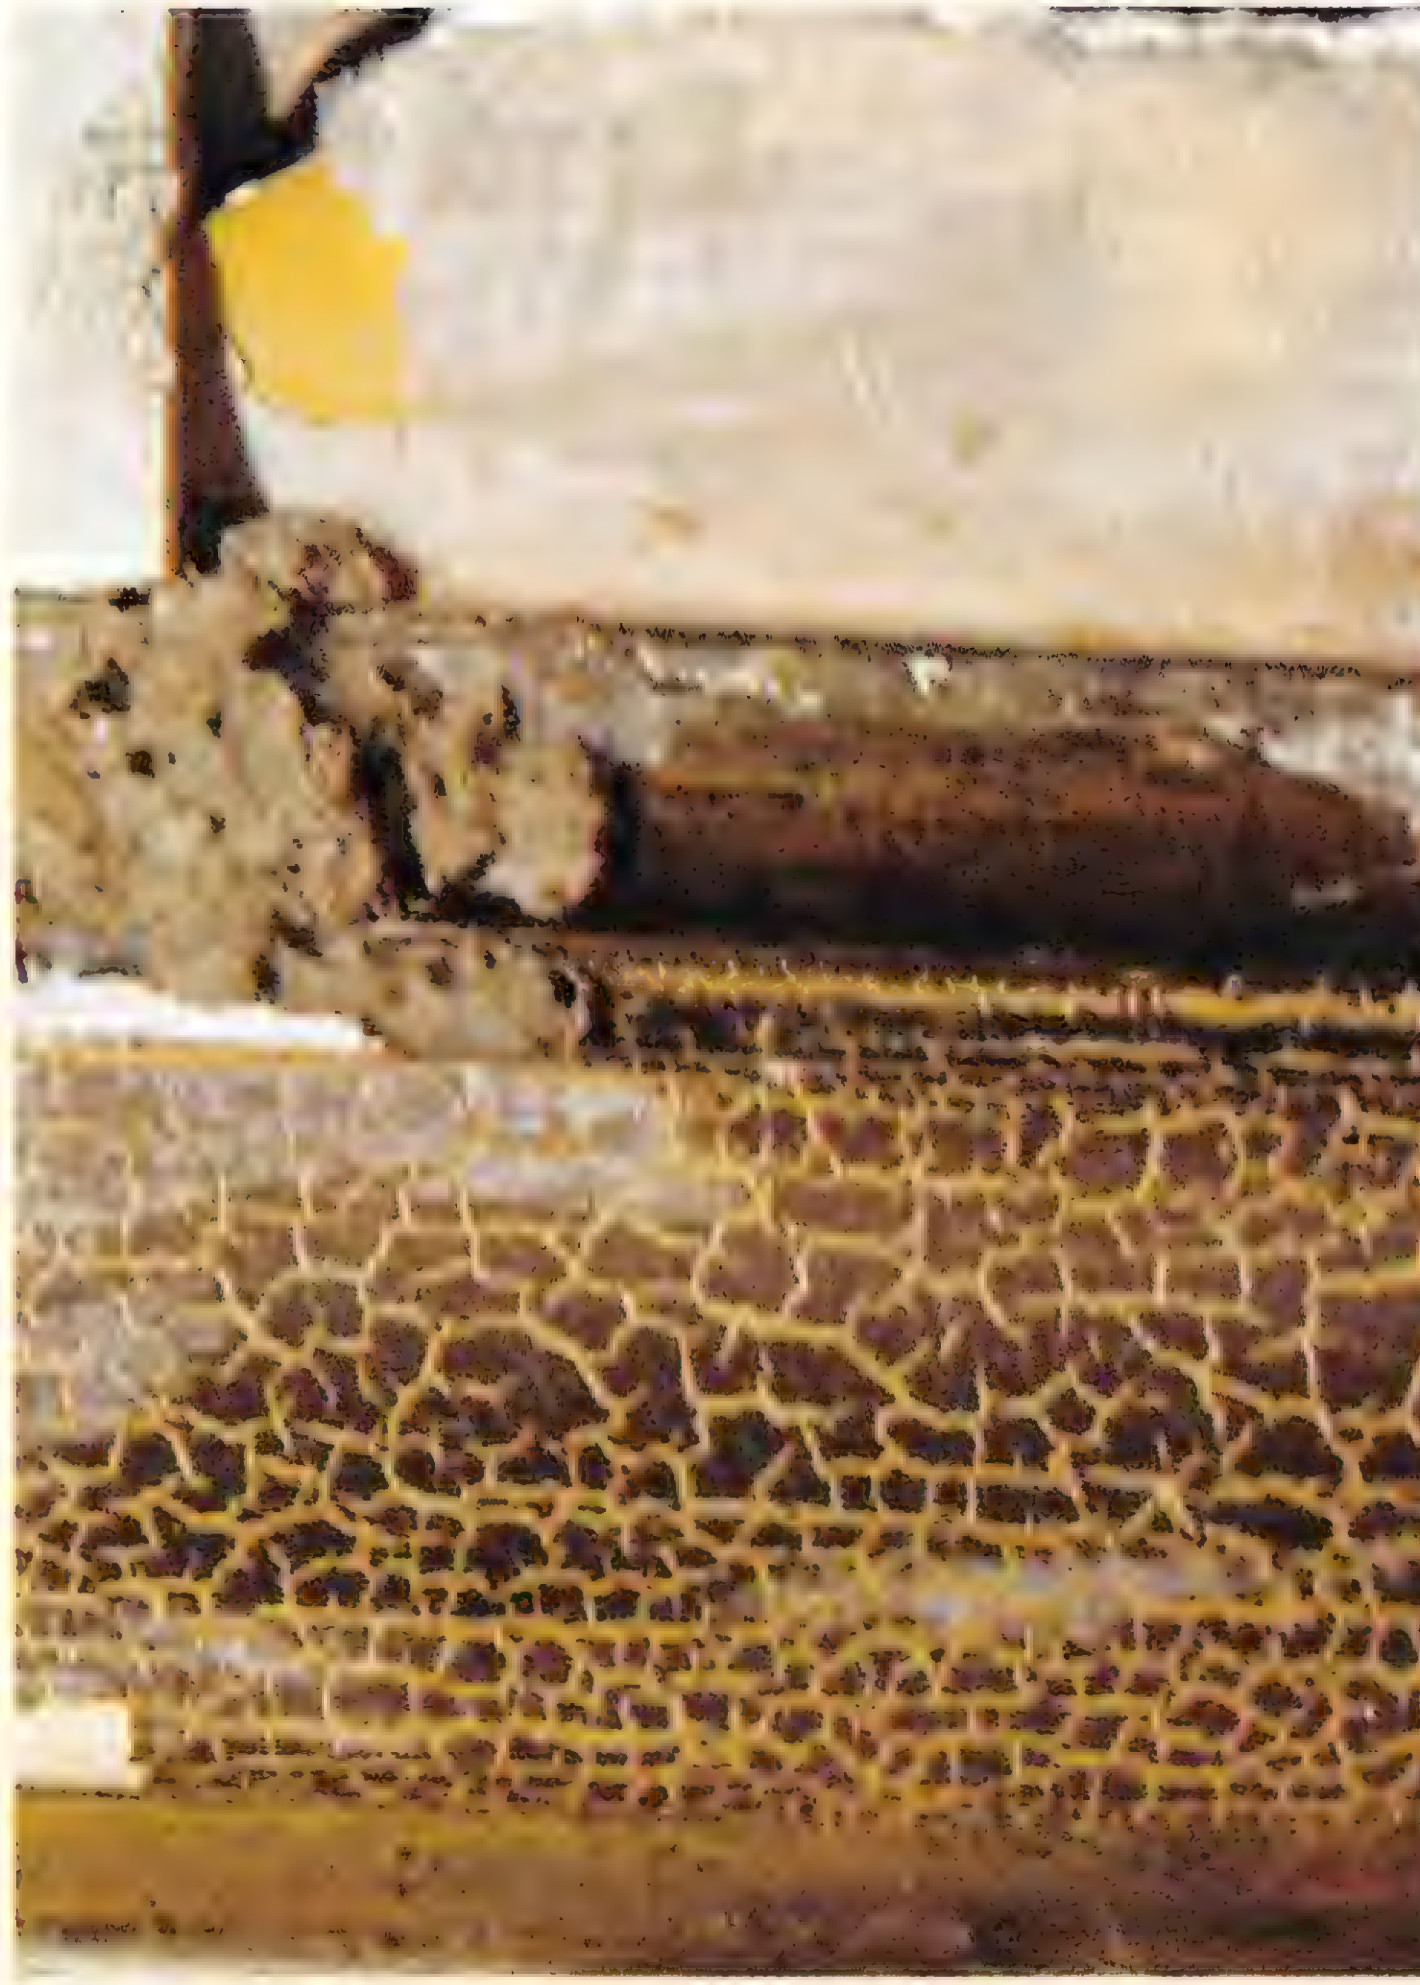
- اتربة واتساخات تغطي معظم الأسطح.
- شروخ مختلفة الأحجام
- انفصالات في طبقة الملاط عن البغدادلي وهناك أجزاء كبيرة منفصلة من الأسقف نتيجة لحركة المبنى.
- ترميمات سابقة مستخدم فيها أسمنت أسود
- أملاح في أجزاء كبيرة من الاسقف وذلك بسبب مياه المطر
- أجزاء من أخشاب الحامل " البغدادلي " هالكة وأجزاء أخرى ناقصة
- جزء كبير من قاعة ٥ منفصل ومفقود
- ألوان مفقودة

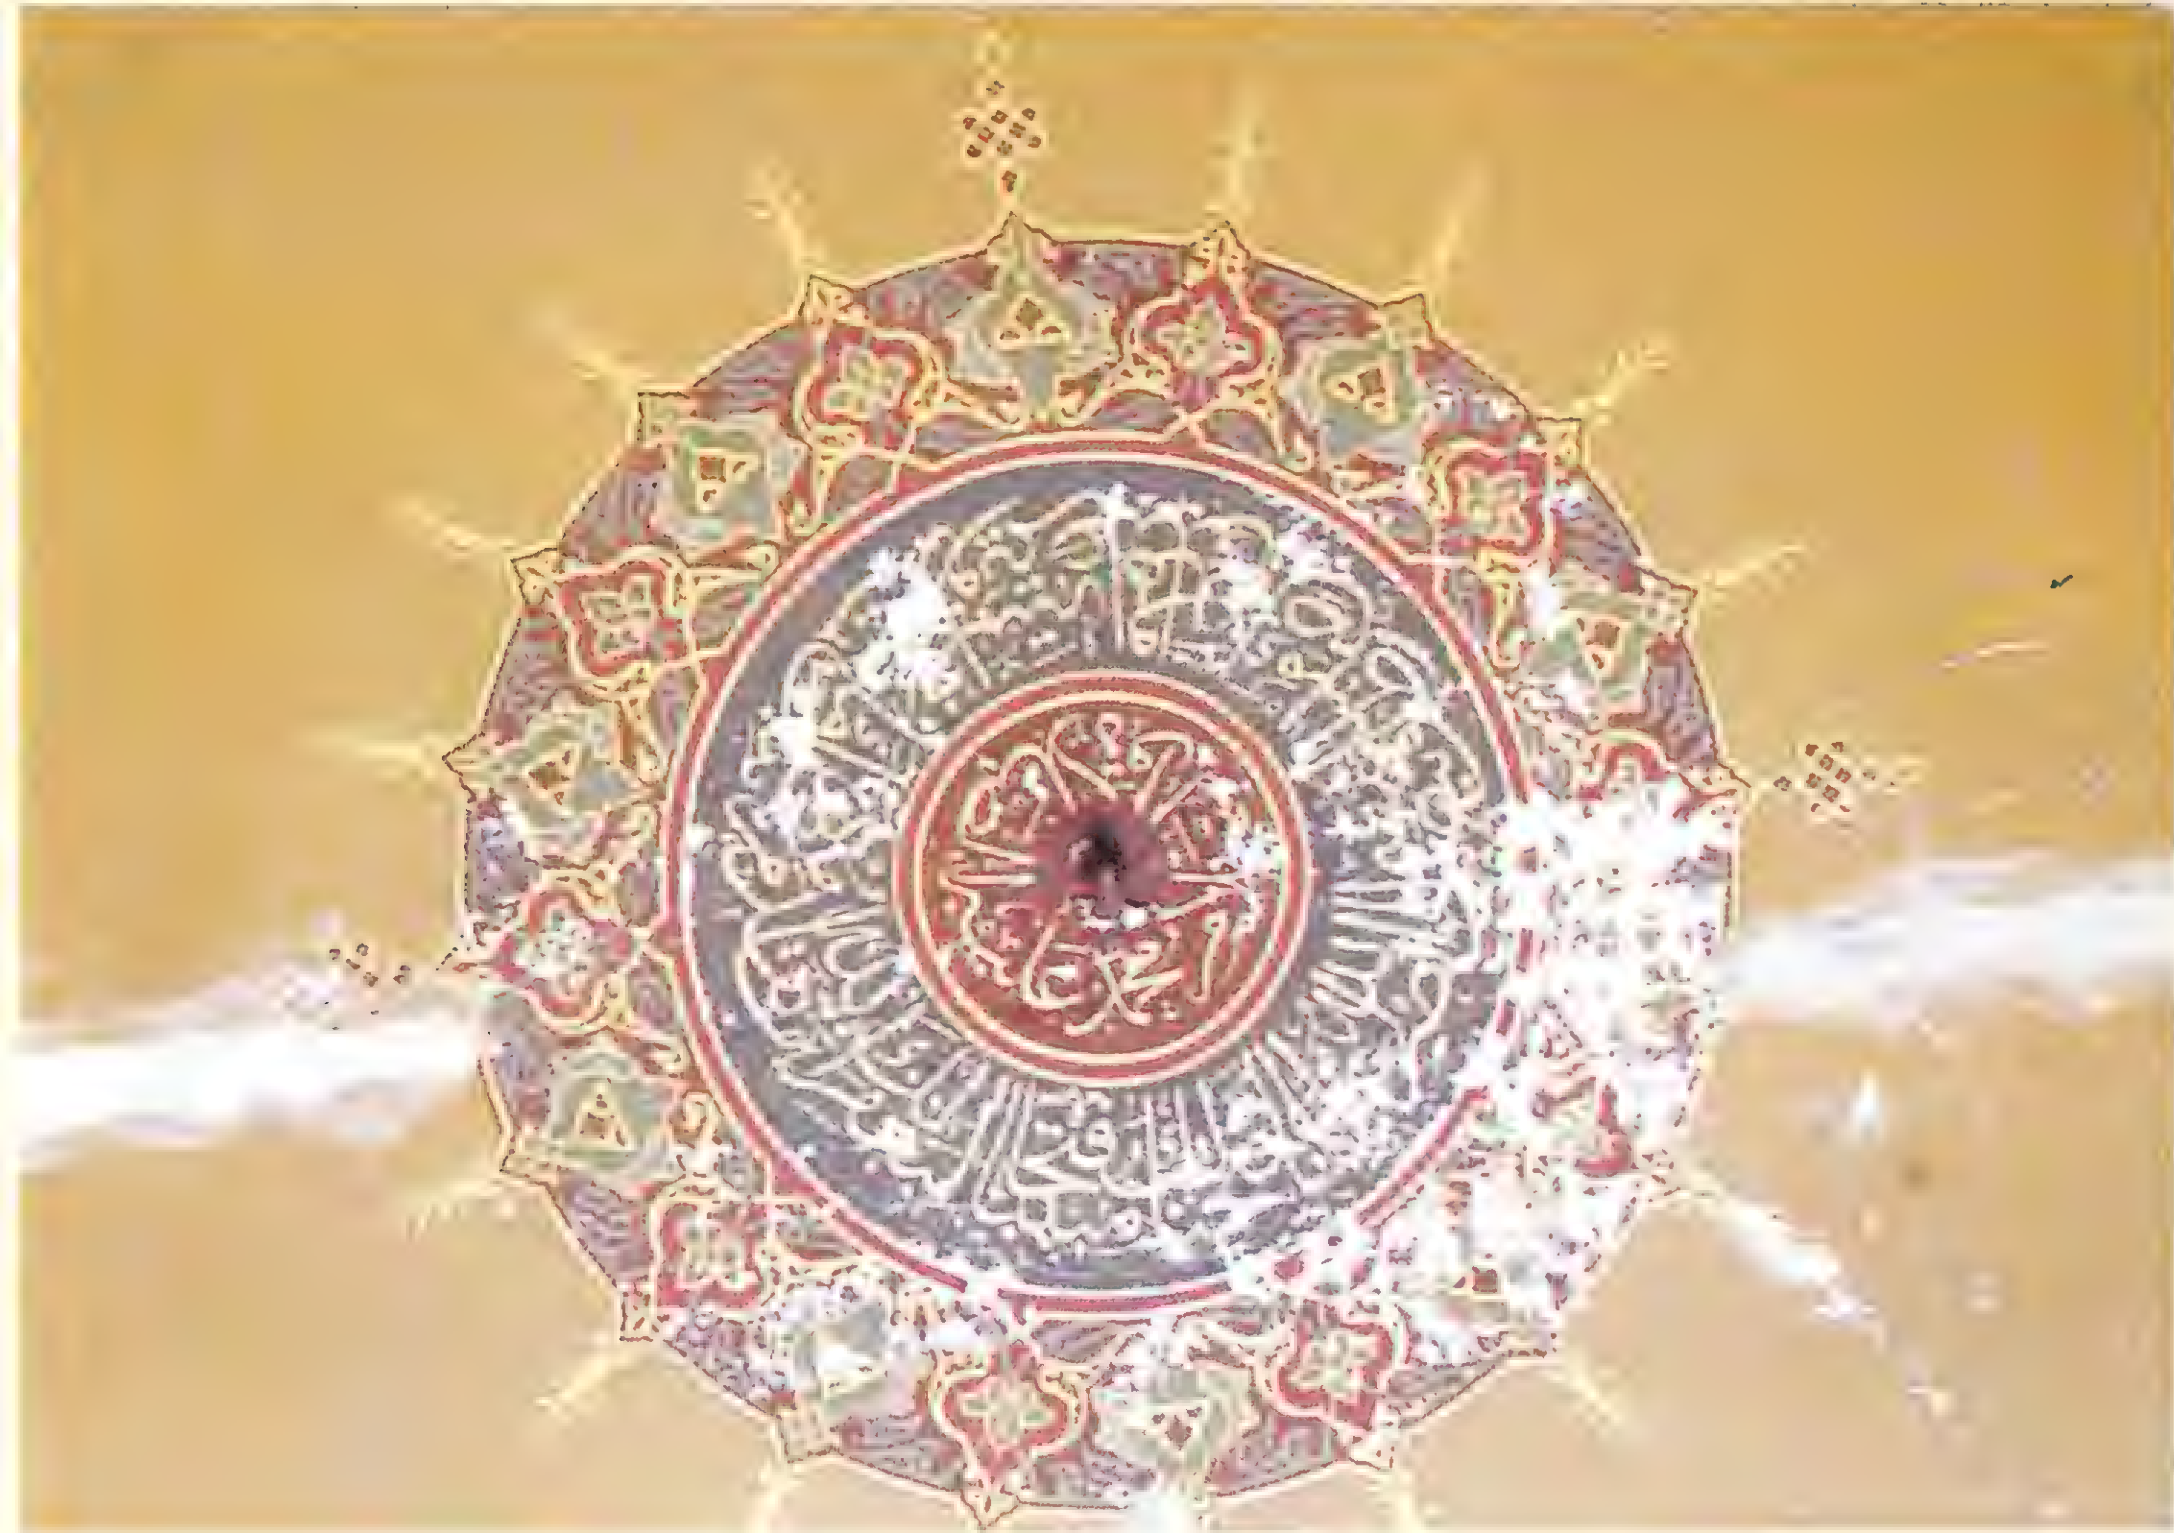
أجزاء مفقودة من الملاط وطبقة الألوان
